# MASTER SML

Suivi du trait de côte et dynamique  
sédimentaire des cordons littoraux du  
Nord- Ouest de l'Islande

Mémoire de stage de Master 1

Année Universitaire 2015-2016

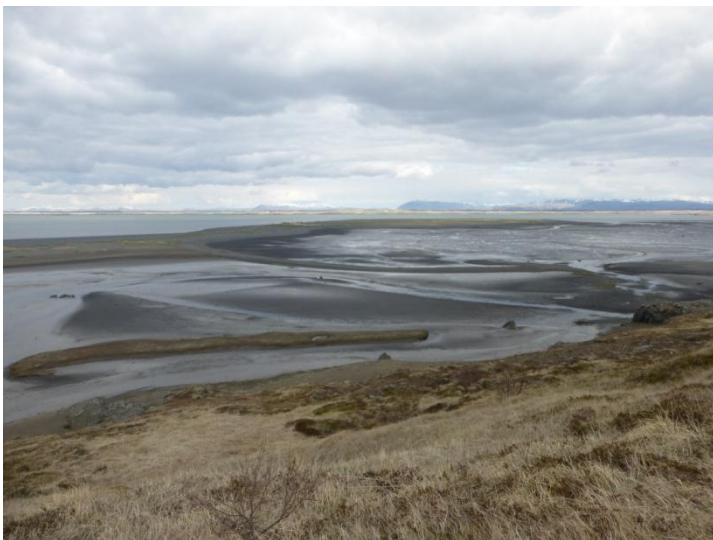
Figure 3 : Flèche sub parallèle à la côte Straumeyri  
Photo : N. Martin

- Les flèches sub-parallèles à la côte ( cf fig. 3) s'allongent dans le sens du rivage et s'en détachent légèrement dès lors qu'un léger rentrant marque localement le tracé de la côte.

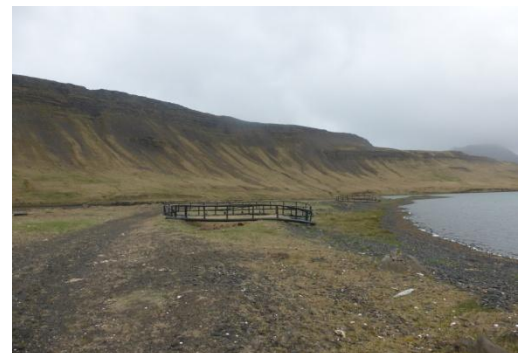
Figure 9 : Bassin aquaculture Vikurrif, Photo : N. Martin

La flèche de Vikurrif est une flèche de mi baie, en effet elle sépare la mer d'un bassin. Cette flèche reste très anthropisée. On retrouve plusieurs aménagements sur le site, comme une route à l'arrière des dunes et une digue. La flèche est également un lieu d'aquaculture, on retrouve des bassins d'aquaculture en bout de flèche (cf fig 9) et la présence de chevaux sur le site.

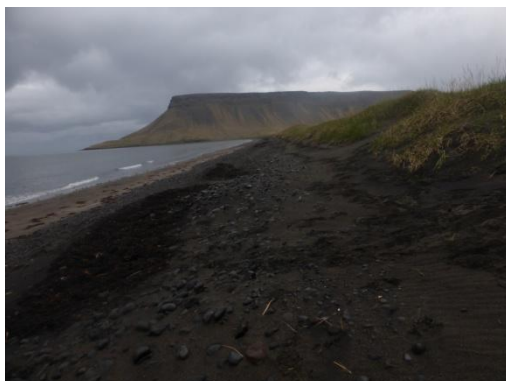
Figure 10 : Flèche de Vikurrif Photo N. Martin

mais contrairement au site d'Akrastapar, la flèche est soumise directement aux houles. La base de la flèche est composée de sable et de galet en contrebas de la plage puis en haut de plage prédomine une dune embryonnaire soutenue par l'enrochement (cf fig. 10). Au bout de la flèche il n'y a plus de galet mais uniquement du sable en bas de plage.

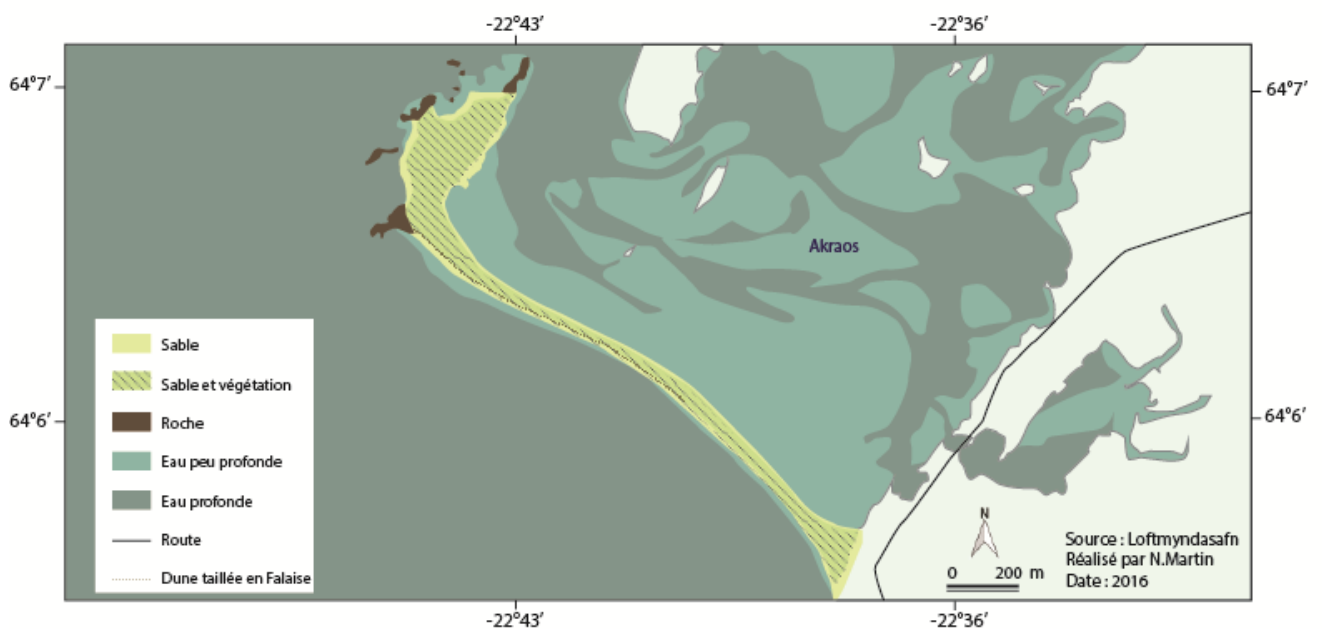
Figure 13 : Carte géomorphologique et sédimentaire de la flèche d'Akar

Nous avons pu constater sur le terrain deux amorces de brèches et une brèche conséquente reliant la vasière à la mer. On a également la présence de dunes saisonnières embryonnaires au pied des dunes vives taillées en falaise.

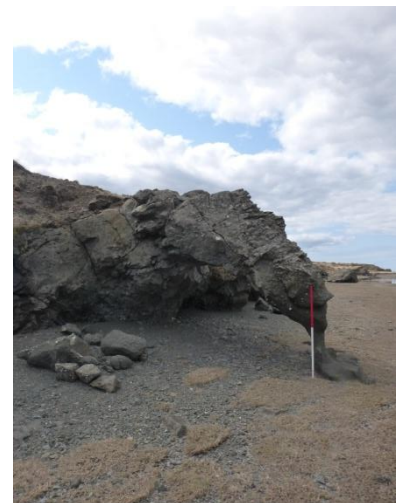
Figure 15 : Encoche basalte, Straumeyri, Photo N. Martin

dans la roche basaltique (cf fig 15). Aujourd'hui ces falaises ne sont plus soumises aux actions marines.

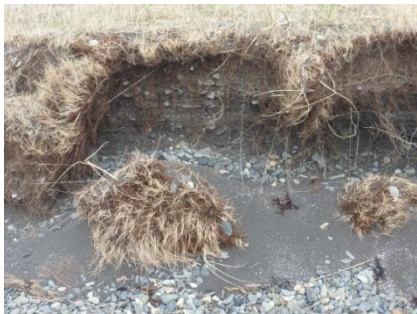
Figure 16 : Micro falaise Straumeyri  
Photo : N. Martin

On a au pied de la falaise du sable fin. Puis on retrouve une pelouse très épaisse et humide, elle gagne sur la plage et sur la vasière. On remarque qu'à l'intérieur de cette pelouse se trouvent des galets et du sable, ce que l'on retrouve aussi en bas de plage (cf fig 16).

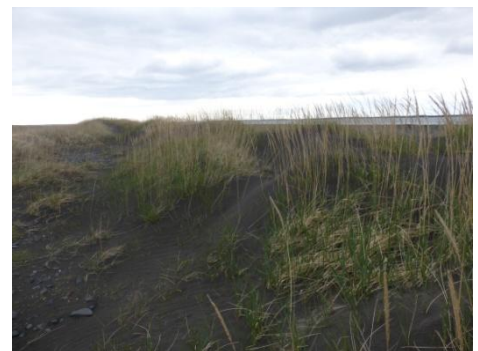
Figure 19 : Dune embryonnaire Straumeyri  
Photo : N. Martin

En bas de l'estran on retrouve principalement du sable fin, puis en milieu d'estran on a des graviers avec du sable (cf fig 20). En haut d'estran, on a la présence de galets grossiers. Le haut de plage est souvent colonisé par des dunes embryonnaires (cf fig 19) et de gros galets. Au niveau de la spatule on identifie une végétation dense, une pelouse avec des galets et du sable. Le revers de la

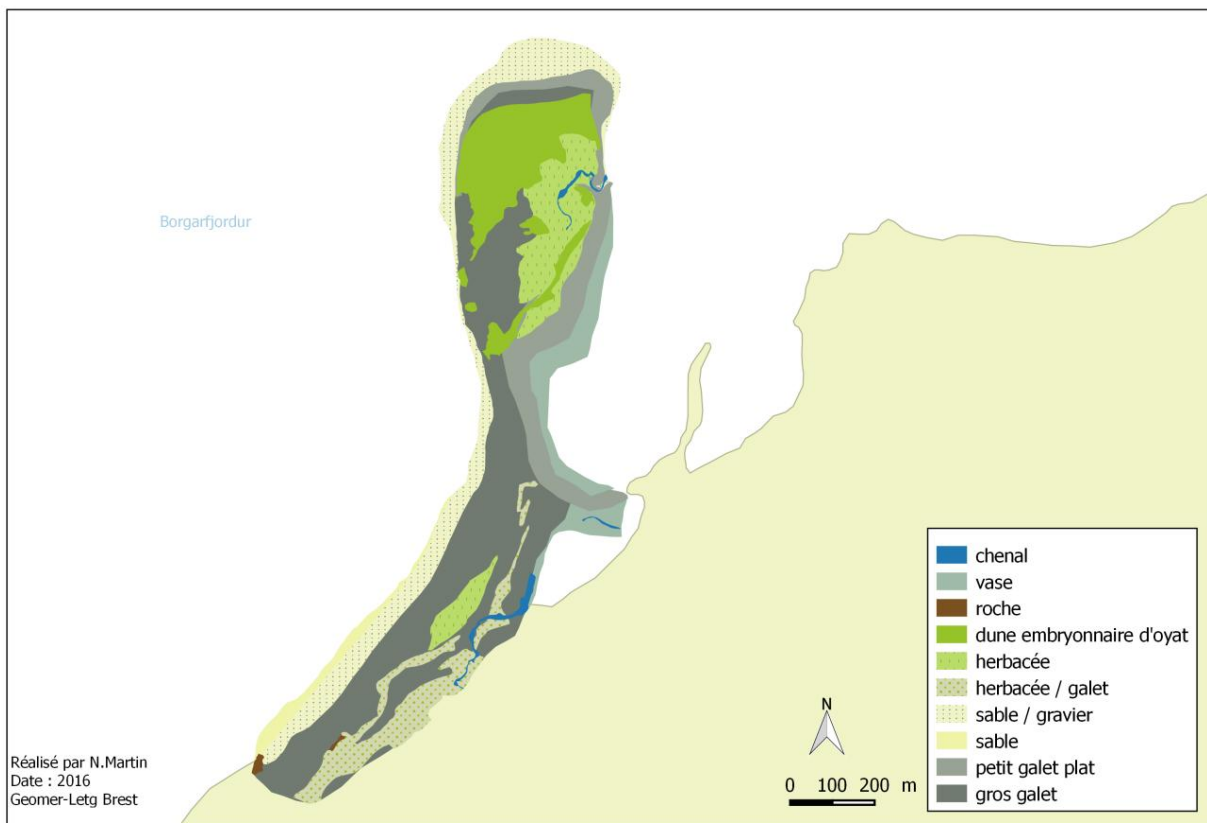
Figure 20 : Carte géomorphologique et sédimentologique de la flèche de Straumeyri

La flèche actuelle est composée de 3 flèches qui se sont développées successivement au cours du temps. La plus ancienne flèche est proche de la falaise, son topographie est faible, elle se compose au sommet de galets grossiers et d'oyat. Cette ancienne flèche est aujourd'hui protégée par la flèche actuelle. La deuxième flèche est parallèle à la plus ancienne, son sommet est constitué d'une lande et de pelouse. Et enfin la troisième flèche correspond à la flèche actuelle, toujours active. Ces différentes flèches ont été stabilisées par de nombreux végétaux et peuvent être interrompues par la présence de chenaux.

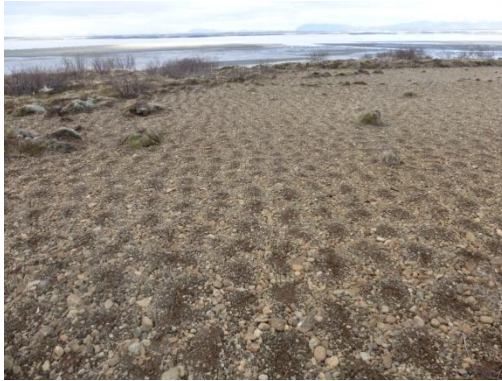
Figure 30 : Cercle de pierre, Straumeysi  
Photo : N. Martin

Au Nord-Ouest de l'Islande on peut avoir des phénomènes de gélifractions, des processus de cryoptation, de gélifluxion et de cryoplanation. Ces phénomènes peuvent impacter les formes morphologiques. On constate sur la flèche de Staumeysi la présence de cercles de pierres sur terrain plat et de sol strié en présence d'une pente ( cf. fig 31 et 32), signe de cette alternance gel et dégel.

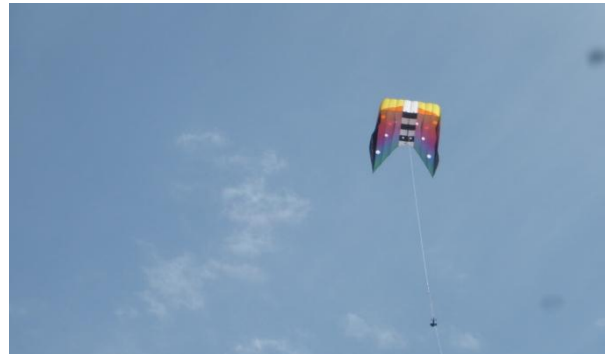
Figure 34 : Le cerf volant et son appareil

La précision des données obtenues par photogrammétrie numérique et de l'imagerie acquise au moyen d'un cerf-volant varie entre 5 et 10 cm. Il doit y avoir des cibles de contrôles pour que l'imagerie soit traitée par la suite. Ce procédé permet d'extraire un nombre élevé de points d'échantillonnage avec une grande précision (Smith et al., 2006). L'objet pris en photo varie en fonction de l'altitude et de la focale, il faut un total de recouvrement de 60 % de la largeur et de 40 % de la hauteur. Le cerf volant doit rester stable pour que la photo ne soit pas floue, il prend une photo toutes les 10 secondes. Pour l'ortho-correction il est nécessaire de poser au sol 15 à 30 cibles selon la superficie du site. Il s'agit de disques rouges visibles facilement sur la photo pour faire le post traitement par la suite. On mesure les coordonnées exactes x, y et z au milieu de la cible à l'aide du DGPS.

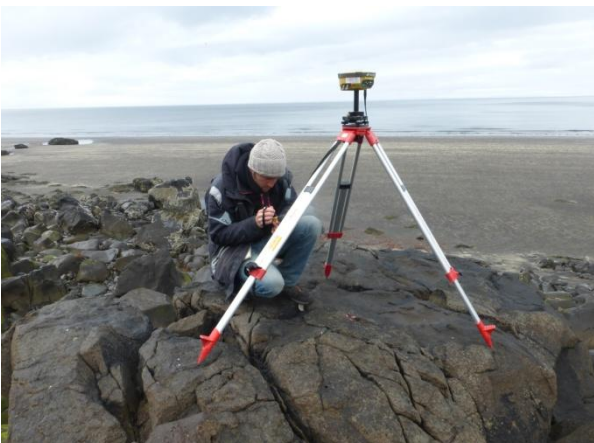
Figure 36 : Mise en place de la station du DGPS

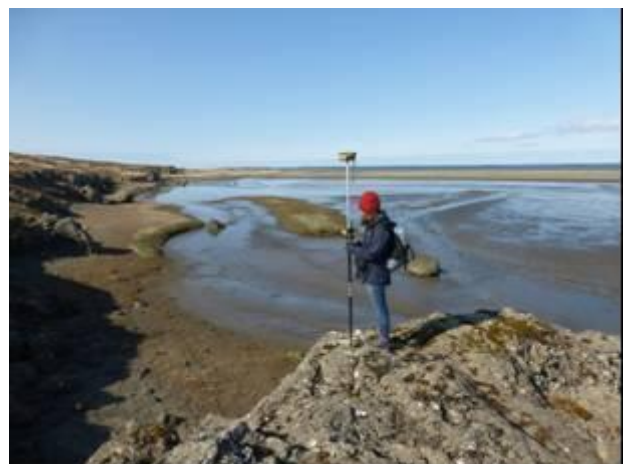
Figure 35 : Mesure des points de calage sur le site de Straumeyri au DGPS

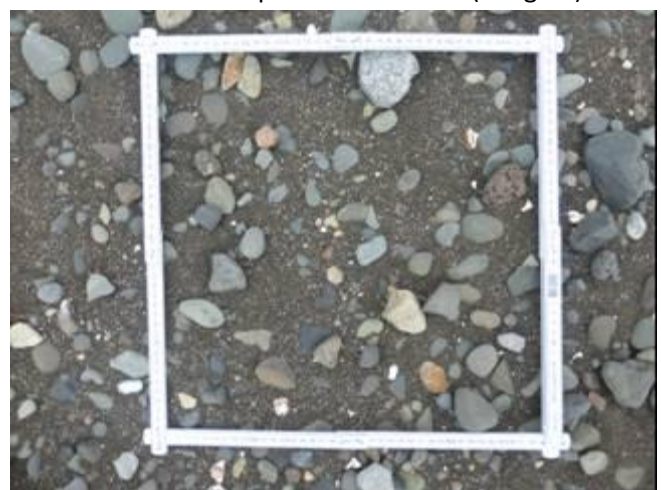
Figure 40 : Cadrats

Nous utilisons un cadrat de 30 cm, on le pose au sol et on relève sa position au DGPS (cf fig 42). Il faut par la suite le prendre en photo le plus précisément possible. Le but est de réaliser sur l'ensemble de la flèche des cadrats pour analyser la granulométrie des différents milieux, par exemple en bas de plage, milieu de plage, haut de plage, sommet, spatule, dune... Le but étant par photo interprétation de déterminer le recouvrement granulométrique et les dimensions (largeur et longueur) des galets présents.

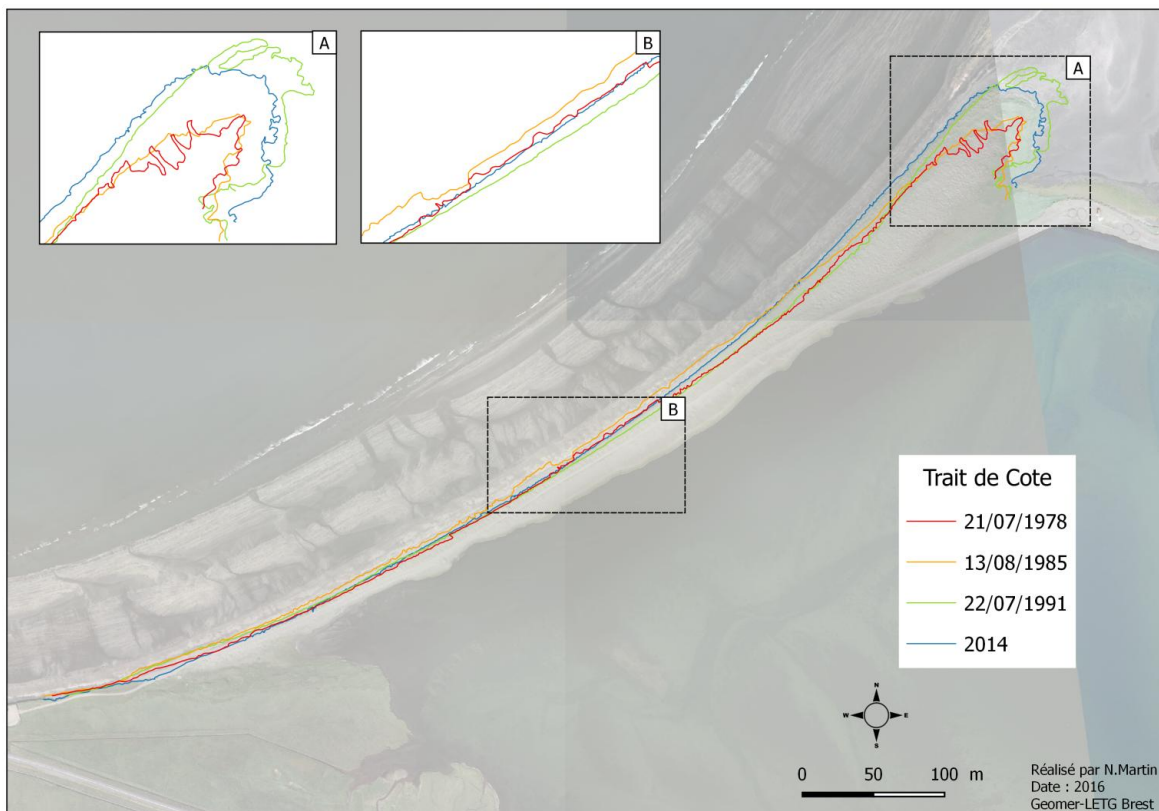
Figure 44 : Trait de côte Vikurrif

Vikurrif est globalement en forte accrétion, entre 1978 et 2014 le trait de côte a avancé de plus de 60 mètres, en 1991, il a atteint plus de 87,4 mètres par rapport à 1978. Au niveau de la base de la flèche on remarque une érosion de 5 m entre 1978 et 2014 (cf fig 53, 54, 55). On a ici une cannibalisation de la flèche, les sédiments distaux de la flèche migrent vers la partie proximale. L'édification de cette flèche est liée un aménagement, on observe un enrochement sur tout le long de la flèche et une digue au bout de cette flèche séparant la mer d'une lagune. Cet aménagement fut construit pour une exploitation aquacole, on remarque encore aujourd'hui la présence de différentes cages d'élevage de poissons. Cet aménagement a permis de stabiliser la flèche, sur la base de la flèche, on distingue bien les blocs de basaltes. Au contraire sur la pointe de la flèche on ne distingue plus l'enrochement, celui-ci a été recouvert par des dunes. On a donc sur la partie proximale de la flèche peu de sable alors que sur la partie distale. La digue piège les sédiments, ils vont par la suite s'accumuler sur la pointe de la flèche.

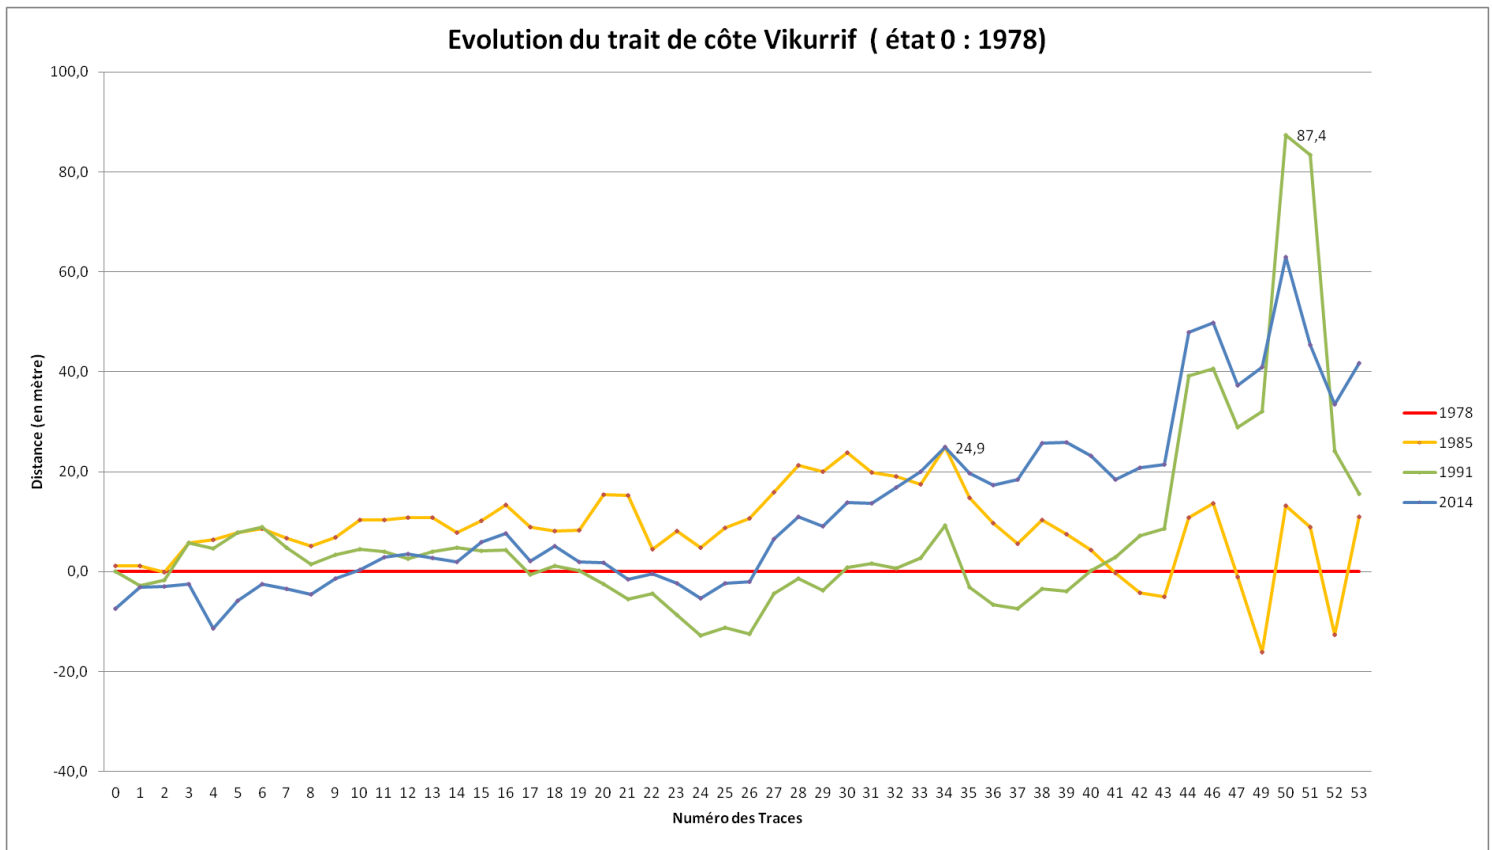
Figure 45 : Evolution du trait de côte de la flèche de Vikurrif entre 1978 et 2014

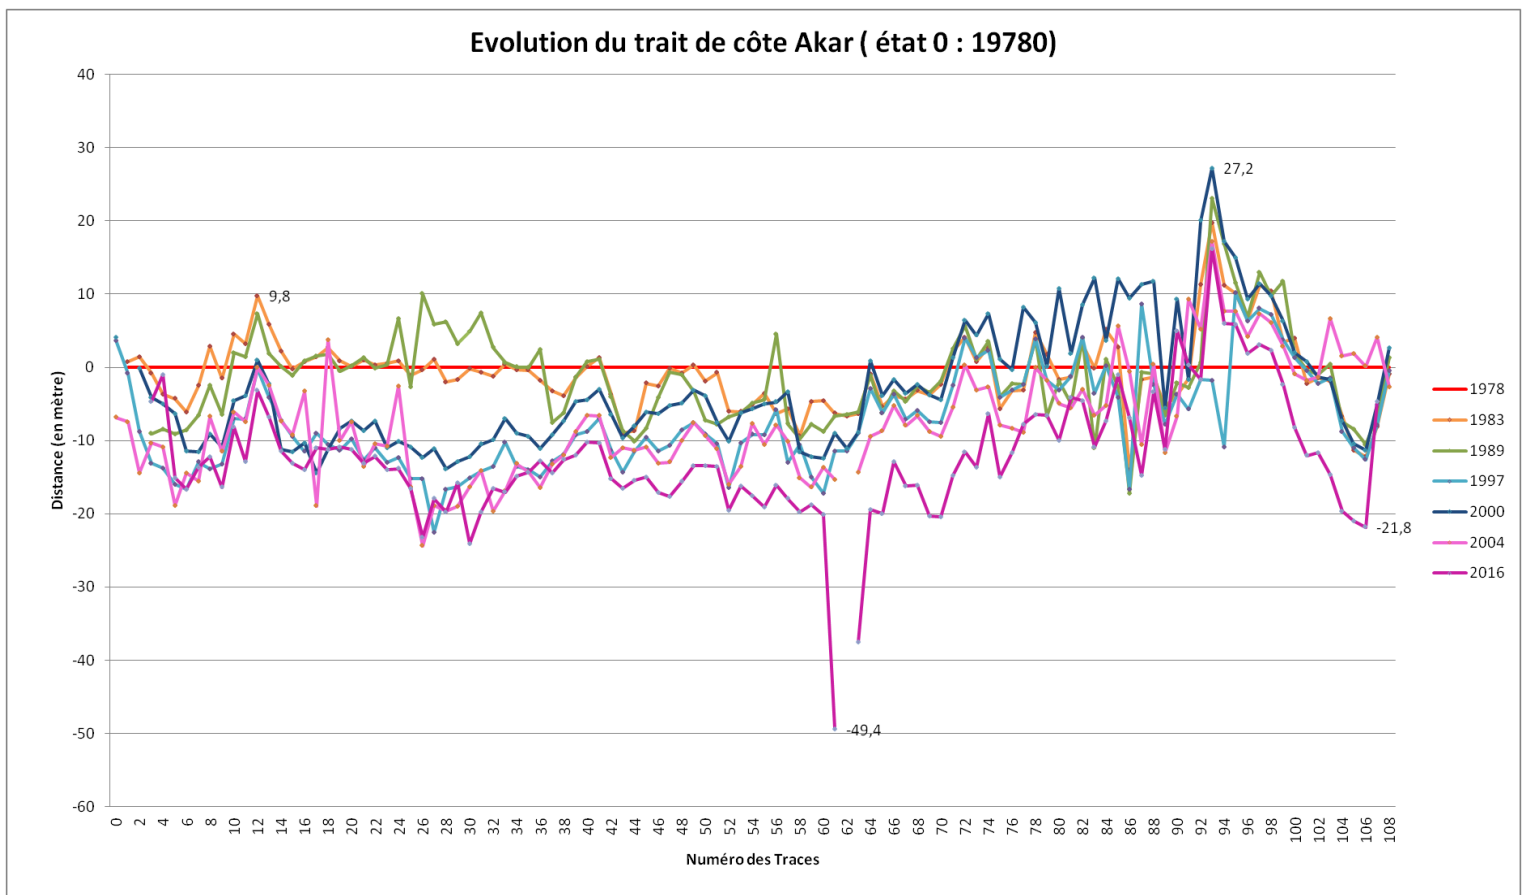
Figure 48 : Evolution du trait de côte du cordon d'Akar entre 1978 et 2016.

Ce cordon a subi une forte érosion entre 1978 et 2016, on observe l'amorce de nombreuses brèches. Dans la figure A (cf fig 56), on remarque que l'ouverture de la brèche a eu lieu dès 2004. On a un recul de plus de 49,4 m de 1978 à 2016. A l'inverse, on constate une accrétion près du musoir au niveau de la trace 94 (cf fig 57 et 58), cette avancée du trait de côte est de l'ordre de 27,2 mètre en 2008 par rapport à 1978. L'indicateur du trait de côte choisi sur ce site est la végétation, il reste fiable.

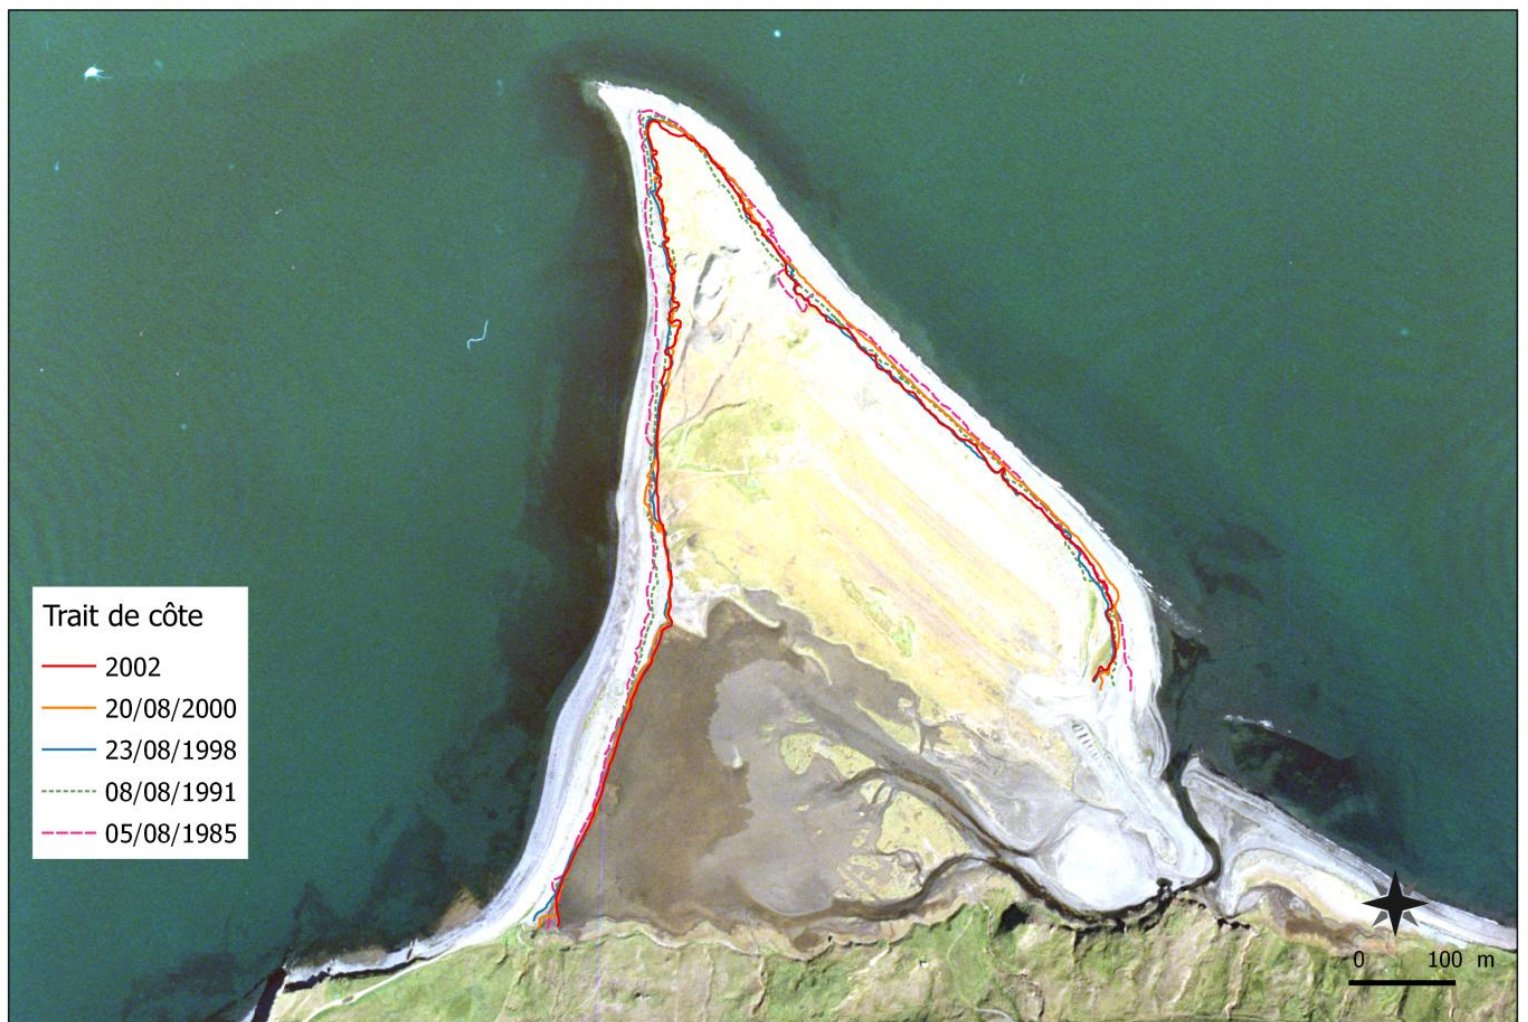
Figure 50 : Les traits de côte Hvalf

Cette flèche de mi-baie est soumise à l'action des houles marines, du vent ainsi que des nombreux cours d'eau. On a de nombreux échanges sédimentaires entre le marais maritime et la mer. En fonction de la marée, des conditions hydrologiques, on a des formes d'accumulation qui se créent à cette embouchure, on peut par exemple observer différents delta de flot et de jusant. Il est difficile d'observer une tendance générale sur l'évolution du trait de côte, on constate globalement une érosion de la flèche de 1985 à 2002 (cf fig. 59). Sur la trace 8 (cf fig 60) le trait de côte a reculé de 25,5 mètre entre 1985 et 2002. Sur la trace 24 (cf fig 61) le trait de côté a avancé de 22,6 mètre entre 1985 et 2000. Nous constatons donc sur la partie exposée de la pointe de la flèche une érosion et sur la partie abritée de la pointe de la flèche une accrétion sédimentaire.

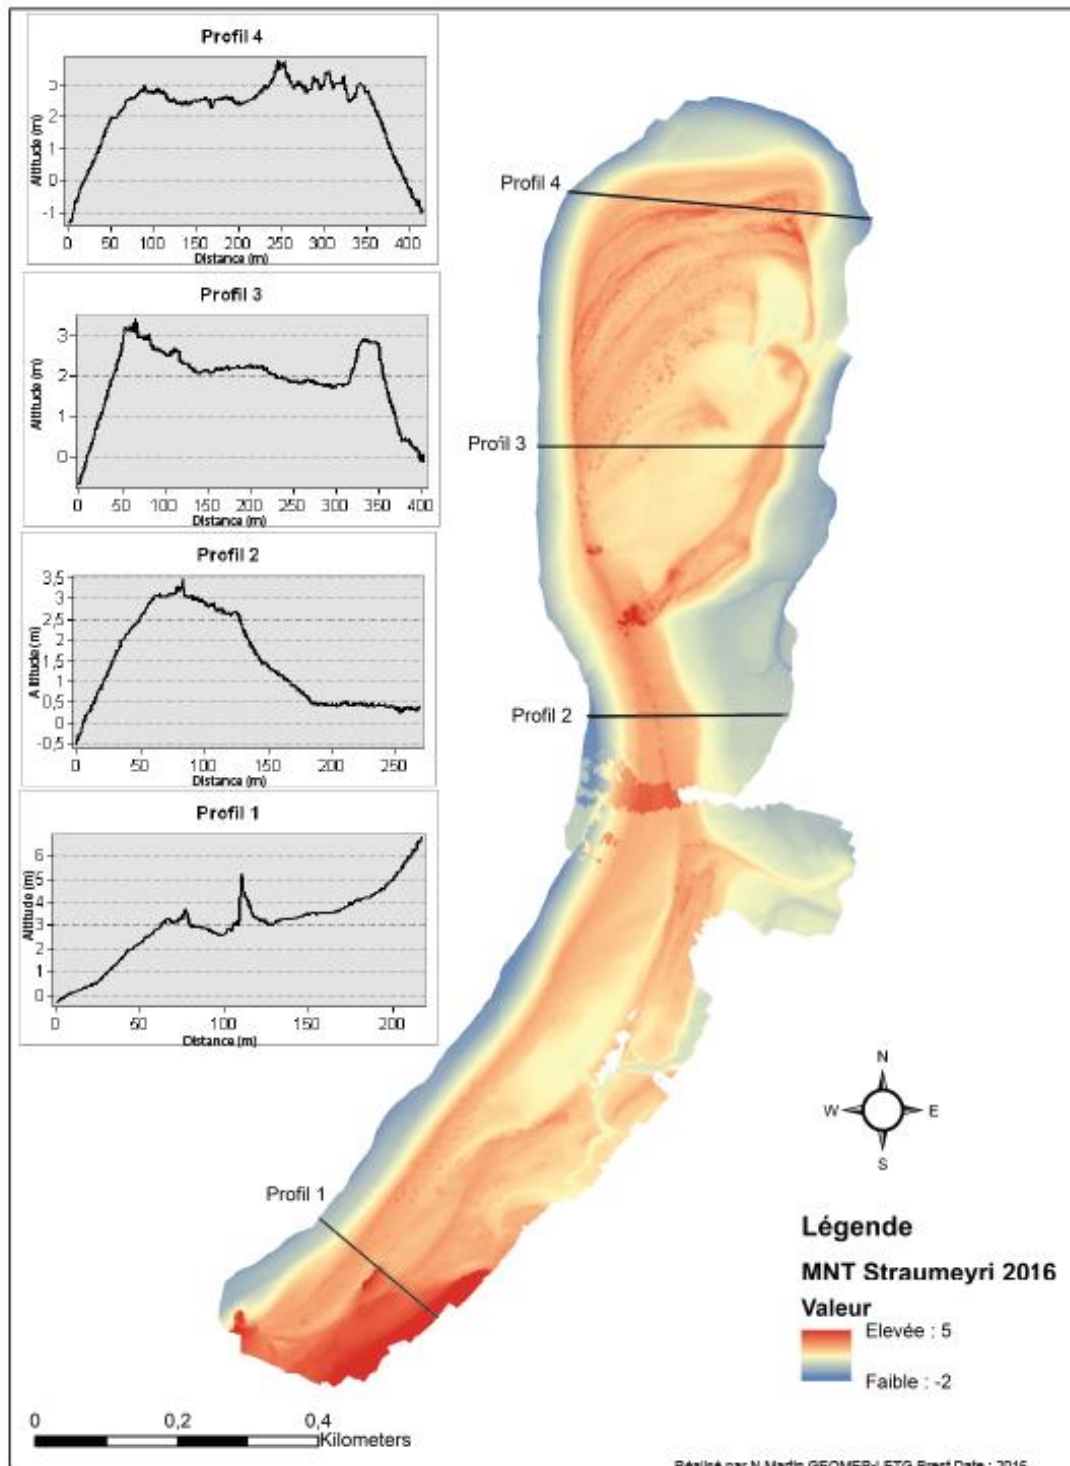
Figure 56 :Modèle numérique de Terrain de Straumeyri (Agisoft Photoscan)

La flèche est assez basse, elle fait environ 2 mètres d'altitude. On remarque la présence de zones plus élevées. Dans la spatule on distingue la présence de dunes, elles peuvent atteindre 6 mètres de hauteur. Le profil 4 (cf fig 65) montre un alignement de dunes embryonnaires dunaires qui témoignent

de l'allongement de la flèche (cf fig 66). Le profil 3 (cf fig. 65) montre bien une élévation aux extrémités de la flèche par la présence de dunes et un aplanissement au centre de la spatule. Au niveau de la partie médiane de la flèche, le profil 2 (fig.65) indique une pente plus raide de face exposée aux houles, au niveau de l'estran on est à des altitudes de -0.5 mètres, puis en haut de plage l'altitude maximale est de l'ordre de 3,5 mètres de hauteur. Le revers est moins abrupt, la vasière atteint des valeurs aux alentours de 0,5 mètres. La base de la flèche possède des altitudes très élevées, elle est ancrée à un socle rocheux. A l'arrière de la flèche on a la présence d'une falaise morte. Sur le profil 1 (cf.fig 65) on distingue bien à 110 mètres de la mer, un pointement rocheux à 5 mètres d'altitudes et une remontée progressive du versant de falaise.

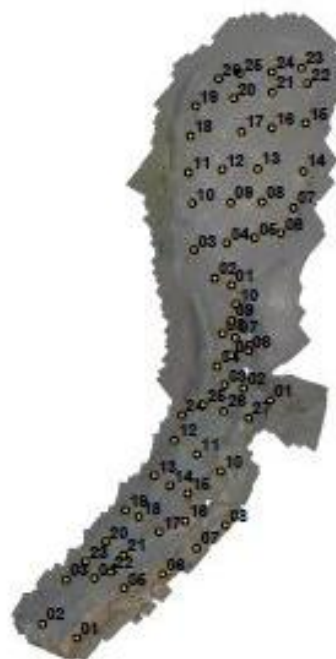
Fig. 6. GCP locations.

Tableau 5 : Erreur et coordonnées des cibles sous Agisoft Photoscan (rapport Straumeyri)

Label	X error (m)	Y error (m)	Z error (m)	Error (m)	Projections	Error (pix)
04	-0.008444	-0.002076	0.000726	0.008726	24	0.006454
04	0.002812	0.002862	-0.000424	0.004035	3	0.036191
05	0.012774	-0.005843	0.001079	0.014088	8	0.067767
05	-0.004775	-0.011278	0.001827	0.012383	5	0.082814
05	-0.000682	0.024320	-0.004270	0.024702	28	0.008787
06	-0.000359	-0.008528	0.003070	0.009070	3	0.018042
06	0.002626	0.005506	-0.004600	0.007640	4	0.056343
06	0.020622	-0.017693	0.002093	0.027252	25	0.008115
07	-0.007866	0.003309	0.000659	0.008560	7	0.094942
07	-0.006097	-0.003246	0.004213	0.008091	7	0.114449
07	-0.016227	-0.004053	0.001250	0.016773	19	0.007205
08	0.008963	-0.013727	-0.002407	0.016570	22	0.026826
08	-0.000448	0.002232	0.001096	0.002526	2	0.023081
08	0.002754	0.002437	-0.001425	0.003943	5	0.034668
09	0.000676	0.001509	-0.001440	0.002192	5	0.114281
09	-0.013965	0.018278	0.011024	0.025507	34	0.293823
10	-0.001843	-0.004382	-0.000122	0.004755	6	0.035143
