Rapport sur le suivi morpho- sédimentaire du cordon dunaire de la plage du Vougot pour l'année 2021

COMMUNE DE GUISSÉNY (FINISTÈRE) et REGION BRETAGNE

PROGRAMME NATURA 2000

RAPPORT D'ACTIVITÉ SUR LE SUIVI MORPHO-SEDIMENTAIRE DU CORDON DUNAIRE DE LA PLAGE DU VOUGOT (COMMUNE DE GUISSÉNY) POUR L'ANNÉE 2021

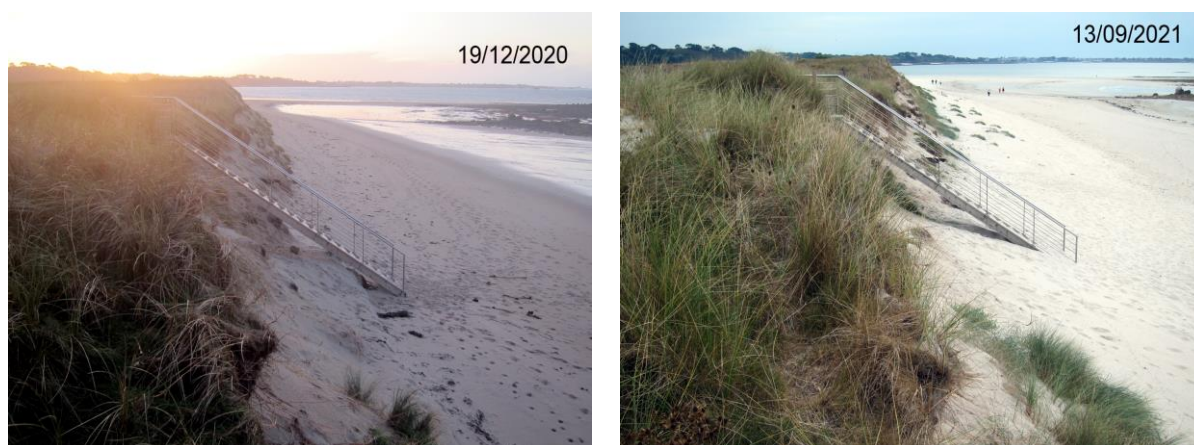
Figure 7 – Engraissement du cordon dunaire de la plage du Curnic (au niveau de l'escalier amovible d'accès au camping) durant l'année 2021.

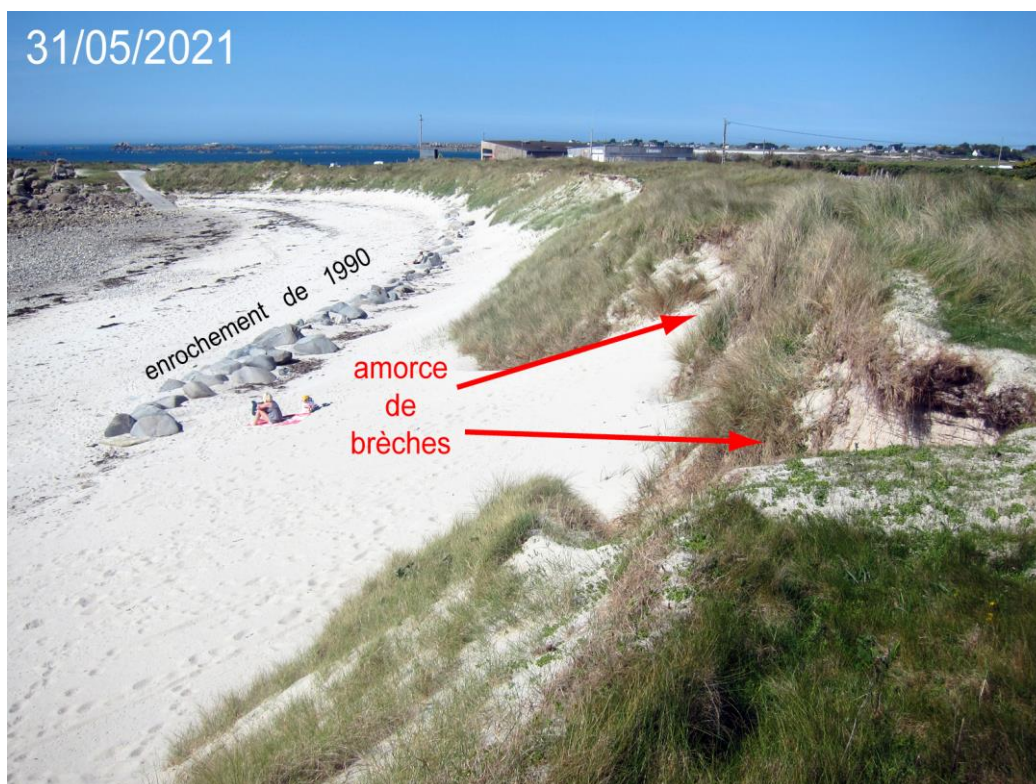
Il convient toutefois de signaler que durant l'été 2020, deux amorces de brèche ont été creusées dans le secteur dunaire situé directement en aval de l'encochement de 1990 (Figure 10 et 11). Ces formes d'érosion ont très certainement été générées par un piétinement répété des usagers passant de la plage au sommet de la dune.

Figure 10 – Amorce d’ouverture de deux brèches dans la partie la plus orientale de la plage du Curnic (photo prise le 31 mai 2021).

Quoi qu'il en soit, ces deux amorces de brèche constituent des zones de fragilisation évidentes qui pourraient se traduire par l'ouverture de siffle-vent, et par la même, par un éventuel passage de la mer si ces formes d'érosion venaient à rejoindre un secteur arrière-dunaire très bas.

Les seules formes d'érosion significatives qui ont été constatées (mesurées) durant l'année 2021 sont d'origine anthropique. Elles sont liées à un piétinement répété du cordon dunaire par les usagers passant de la plage au sommet de la dune, et constituent aujourd'hui deux amorces de brèche. Il conviendra d'intervenir assez rapidement afin de combler ces deux formes d'érosion par des apports de sable afin qu'elles n'évoluent pas vers des formes de siffle-vent entaillant la dune de part en part. Ces opérations de confortement du cordon dunaire pourraient s'accompagner d'une mise en défens de la dune par l'installation de « filets amovibles » en pied de dune afin d'empêcher que les usagers ne passent de la plage à la dune. Ces mesures de protection « souples » sont prises sur certaines plages durant la période estivale, comme sur la plage des Blancs-Sablons en 2013 (Figure 11).

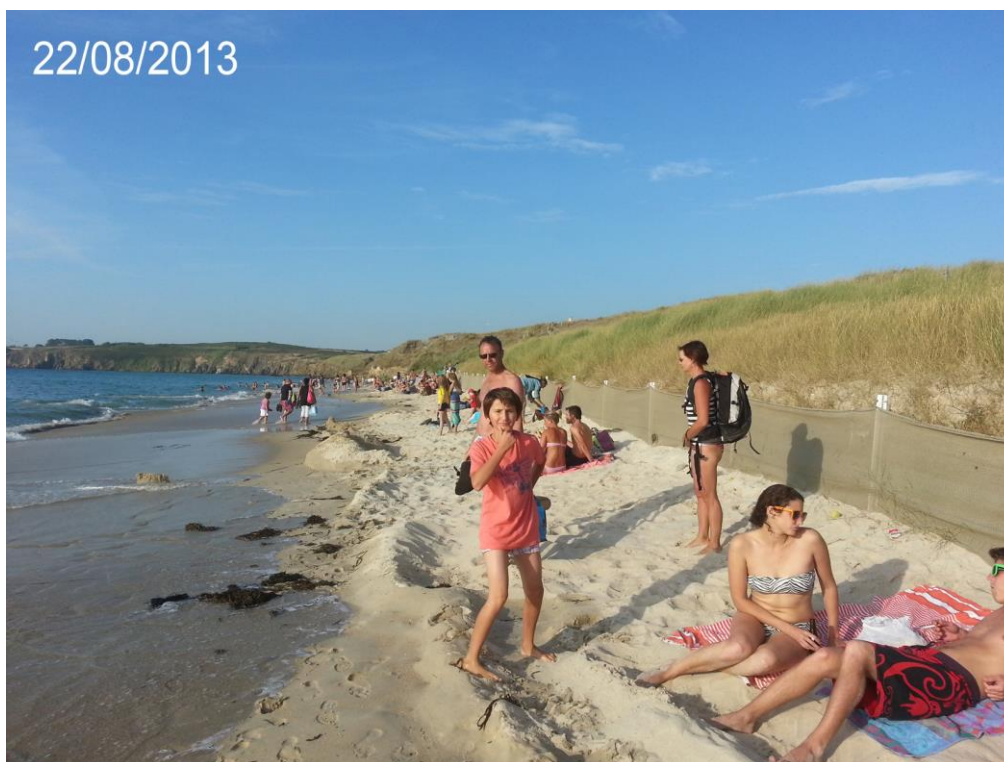
Figure 11 – Mise en défens du cordon dunaire de la plage des Blancs-Sablons durant l'été 2013 par la mise en place de filet amovible en pied de dune.

Ces opérations de rechargement et de confortement de la dune pourraient également être élargies à d'autres secteurs, comme les dépressions infra-dunaires qui « fragilisent » le cordon dunaire dans son ensemble. Ces recommandations avaient été faites lors du dernier rapport de 2021 (Suanez, 2021). A ce titre, le levé topographique surfacique de la dune qui avait été envisagé en 2021, devra être réalisé en 2022 afin de bien identifier l'ensemble des secteurs fragilisés.
